La carbonatazione è la trasformazione dell'idrossido di calcio in carbonato di calcio, ciò provoca la perdita dell'ambiente basico necessario alla protezione delle armature.

La profondità dello strato di carbonatazione viene eseguita spruzzando sulla superficie di un frammento o di una carota di calcestruzzo in esame la soluzione di fenoftaleina all'1% in alcool etilico al 70% (secondo le prescrizioni della norma UNI 9944/92).

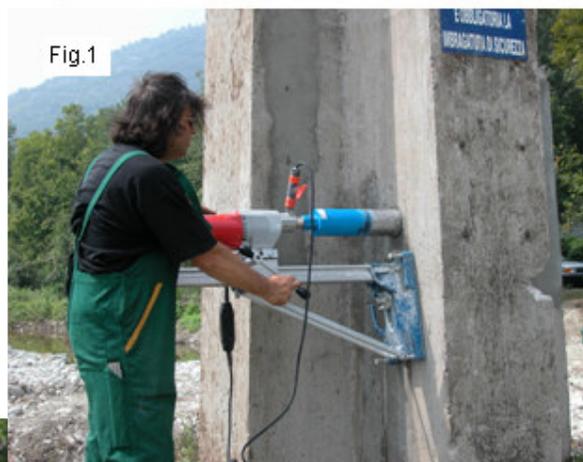
Fig.1

Fig. 1 Preparazione della sezione da indagare.

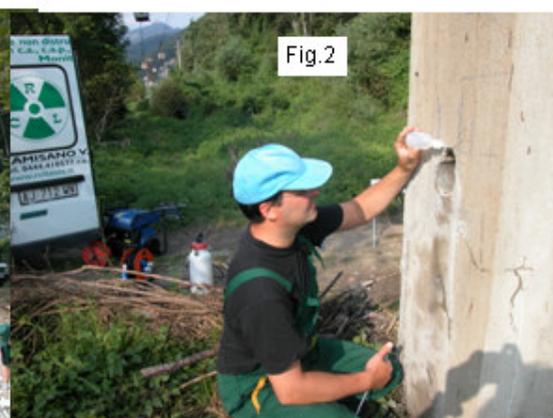
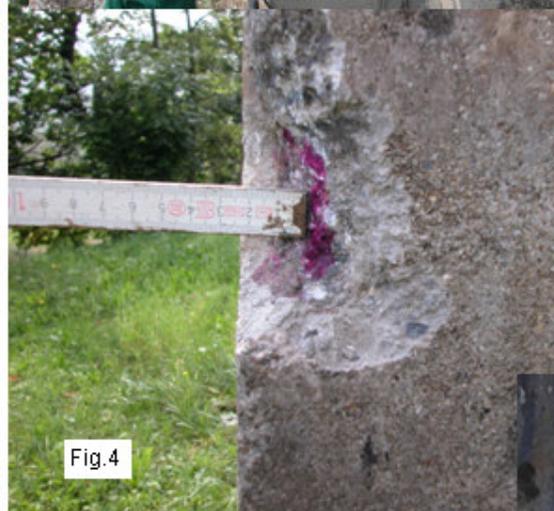
Fig.2

Fig. 2-3 Trattamento della sezione.

Tale soluzione vira al rosso-violetto a contatto con materiali aventi un pH superiore a 9,2, mentre rimane incolore per valori inferiori.
